КАРТКА безбар'єрності об'єкта фізичного оточення за результатами проведення оцінки ступеня безбар'єрності будівель і споруд

Комунальне некомерційне підприємство "Великобагачанський центр первинної медико-санітарної допомоги" Остап'євська амбулаторія загальної практики сімейної медицини

3. Адреса розташування:

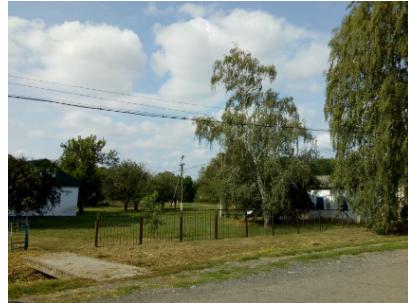
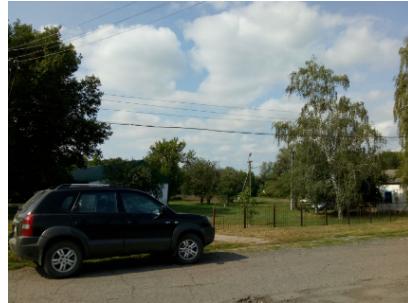
1) паркувальні місця для осіб з інвалідністю, завширшки не менше ніж 3,5 метра та завдовжки не менше ніж 5 метрів, розташовані на відстані не більше ніж 50 метрів від входу

Немає

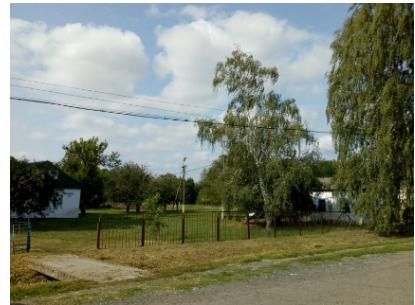
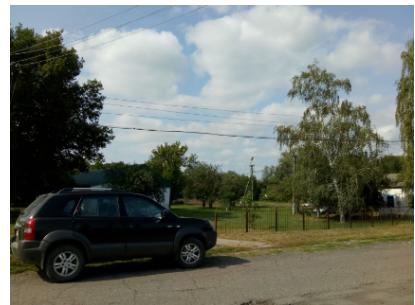
2) паркувальних місць для осіб з інвалідністю не менше ніж 10 відсотків загальної кількості (але не менше ніж одне місце), місця позначені дорожніми знаками та горизонтальною розміткою із міжнародним символом доступності

Немає

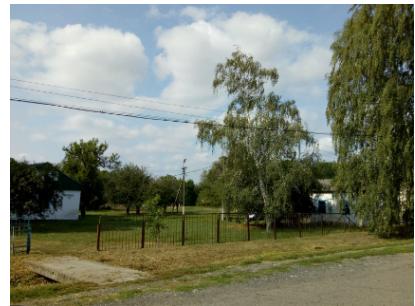
3) поряд із входом облаштована велопарковка

Немає

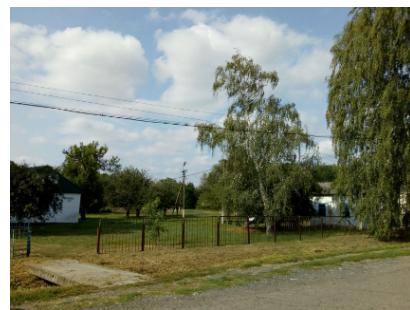
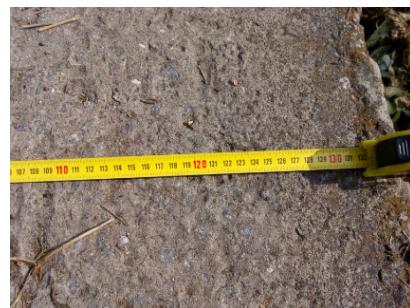
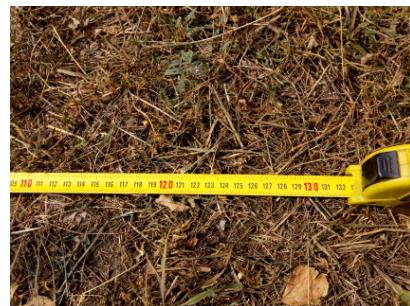
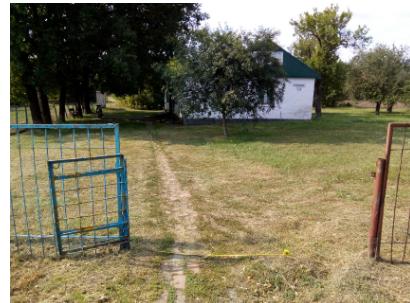
4) ширина входу на прилеглу територію та ширина дверей, хвірток (за наявності) становить не менше ніж 0,9 метра у просвіті

Так

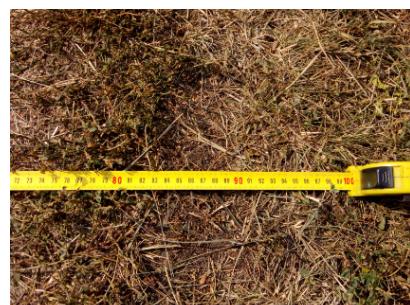
5) ширина пішохідних доріжок із зустрічним рухом становить не менше ніж 1,8 метра

Hi

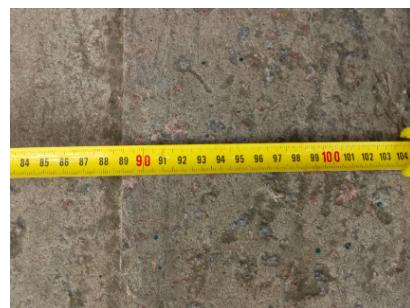
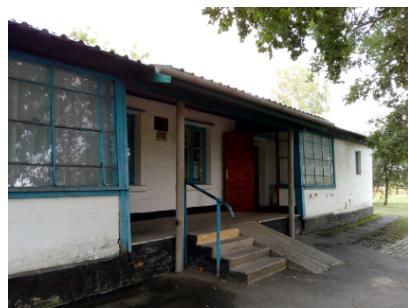
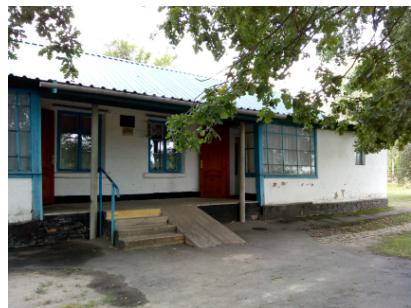
10) уклон пандуса становить не більше ніж 8 відсотків (на 1 метр довжини по горизонтальній площині не більше ніж 8 сантиметрів підйому), ширина пандуса – не менше ніж 1,2 метра у просвіті, уздовж обох боків усіх сходів і пандусів встановлено огорожу із поручнями, поручні пандусів розташовані на висоті 0,7 і 0,9 метра, завершальні частини поручнів продовжені по горизонталі на 0,3 метра (як вгорі, так і внизу)*

Ні

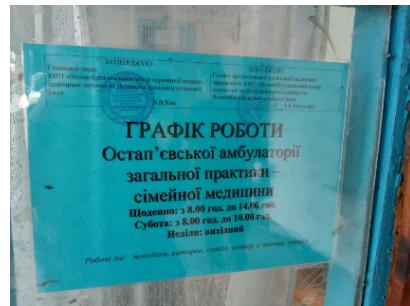
1) наявна зовнішня тактильна таблиця, що містить основну інформацію про будівлю або споруду, найменування, години роботи, розміщена праворуч від входу на висоті 1,2–1,5 метра на стіні або в іншому місці залежно від архітектурних особливостей вхідної групи*

Табличка нетактильна - за склом

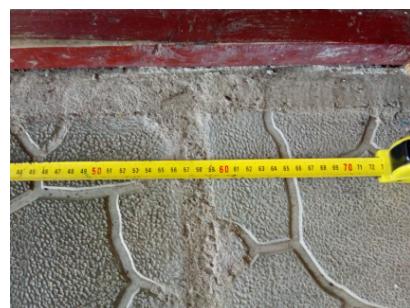
8) ширина дверних отворів становить не менше ніж 0,9 метра у просвіті*

Hi

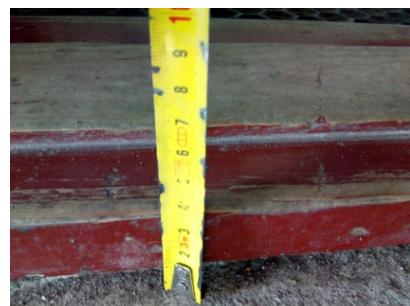
9) відсутні пороги, а за наявності – висота кожного елемента порога не перевищує 2 сантиметрів, кути порогів заокруглені, у разі, коли елементи порога перевищують 2 сантиметри, між горизонтальними ділянками підлоги влаштовані скоси або пандус*

Hi

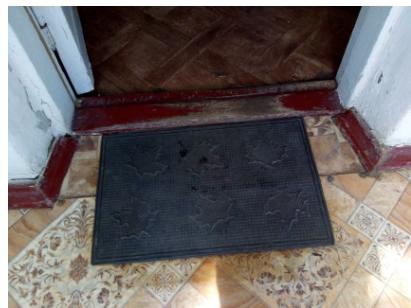
10) наявний візуальний контраст порогів, колон, інших об'єктів і перешкод, що становлять небезпеку для осіб з порушенням зору, а за відсутності – на них нанесено контрастне маркування кольором*

Так

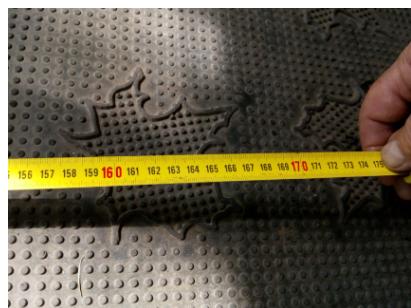
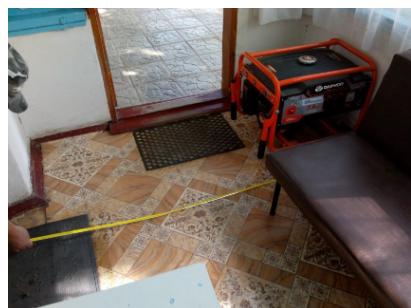
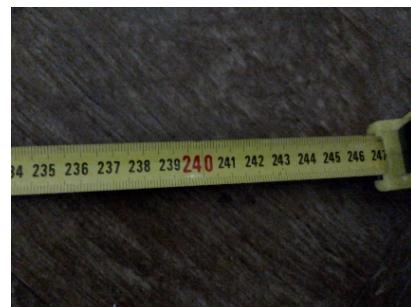
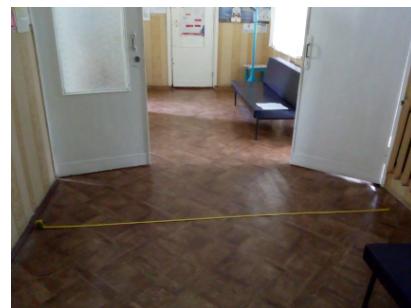
11) глибина тамбурів становить не менше ніж 1,8 метра, ширина — не менше ніж 2,2 метра*

Так

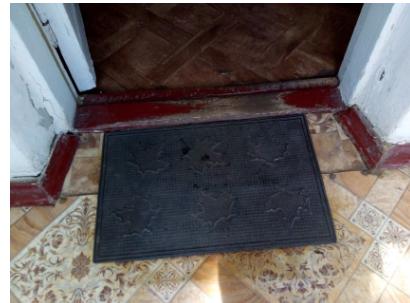
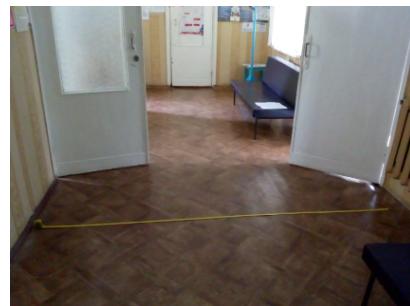
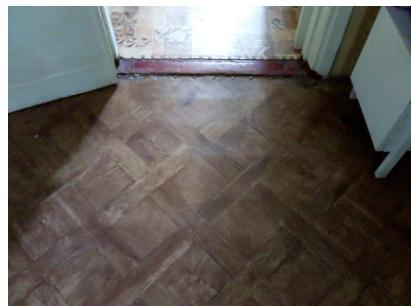
1) на шляхах руху осіб з інвалідністю відсутні сходи або наявні сходи і пандус, а за необхідності – підіймальні платформи, вертикальні підйомники тощо*

Так

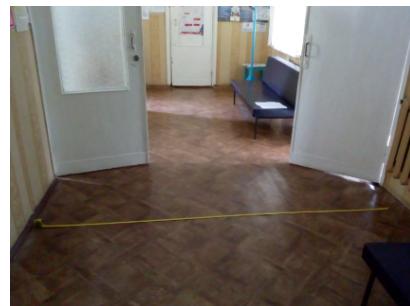
5) забезпечено візуальний контраст дверей, а за наявності прозорих дверних (фасадних) конструкцій на них нанесено контрастне маркування кольором на висоті 1 метр – 1,5 метра*

Так

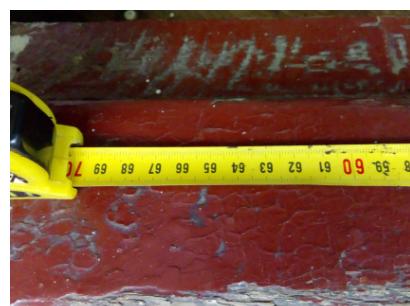
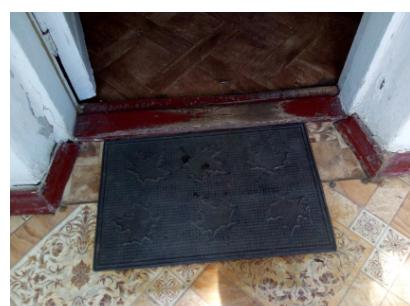
6) ширина дверних отворів становить не менше ніж 0,9 метра у просвіті*

Hi

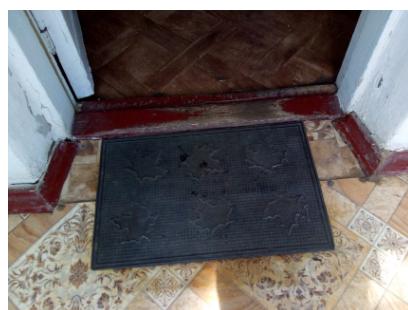
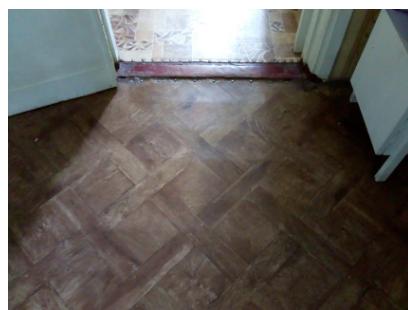
7) відсутні пороги, а за наявності – висота кожного елемента порога не перевищує 2 сантиметрів, кути порогів заокруглені, у разі, коли елементи порога перевищують 2 сантиметри, між горизонтальними ділянками підлоги влаштовані скоси або пандус*

Так

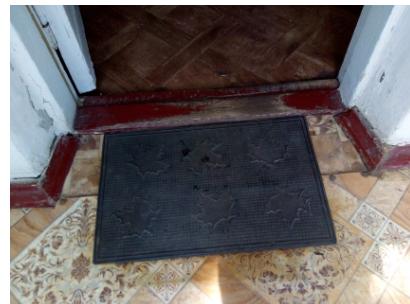
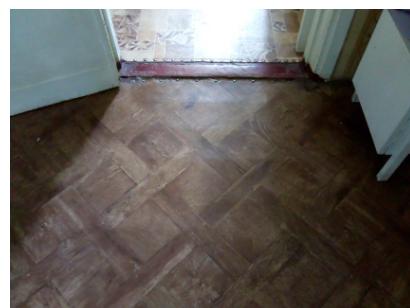
8) наявний візуальний контраст порогів, колон, інших об'єктів і перешкод, що становлять небезпеку для осіб з порушенням зору, а за відсутності – на них нанесено контрастне маркування кольором*

Так

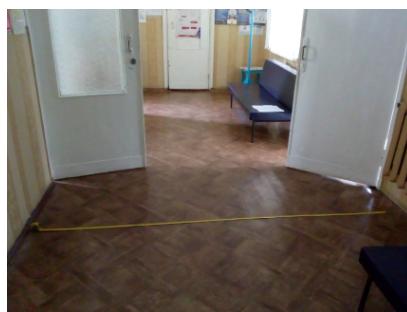
10) на шляхах руху осіб з інвалідністю немає предметів або горизонтальних перешкод і таких, що виступають над поверхнею підлоги (конструкції, бордюри, пороги тощо)*

Так

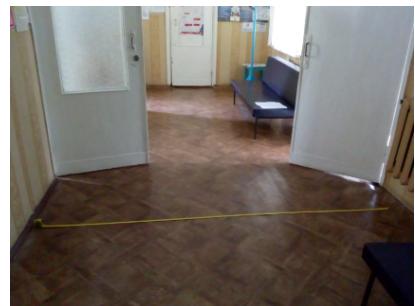
18) освітленність (рівень освітлення) забезпечує безпечний прохід у коридорах і приміщеннях, зокрема на сходах, сприяє орієнтуванню*

Так

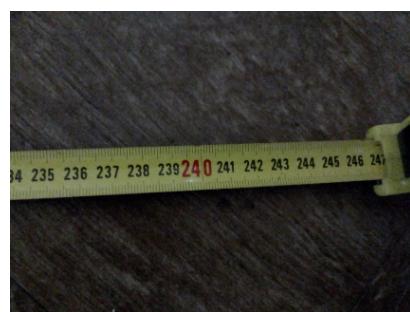
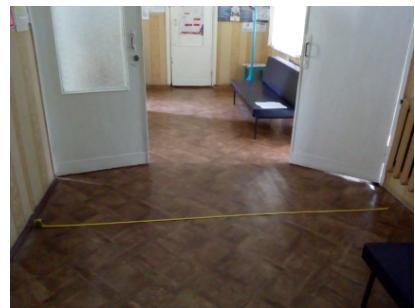
21) ширина вільного від перешкод шляху руху в коридорах, приміщеннях, галереях становить не менше ніж 1,8 метра – за умови зустрічного руху*

Так
