# Картка безбар'єрності

**КАРТКА безбар'єрності об'єкта фізичного оточення за результатами проведення оцінки ступеня безбар'єрності будівель і споруд**

**1. Найменування організації, установи, підприємства**  
виконавчий комітет Решетилівської міської ради

**назва вулиці, бульвару, проспекту, провулку, площі тощо**  
Покровська

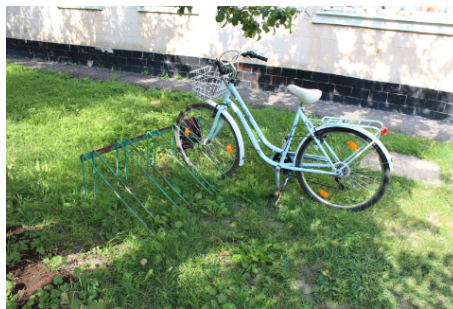
**3) поряд із входом облаштована велопарковка**

Так

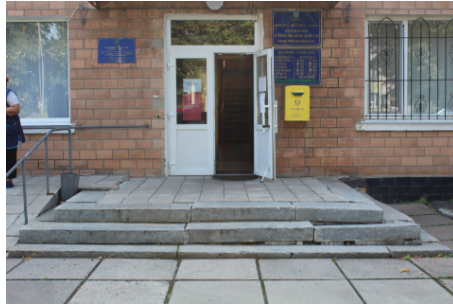
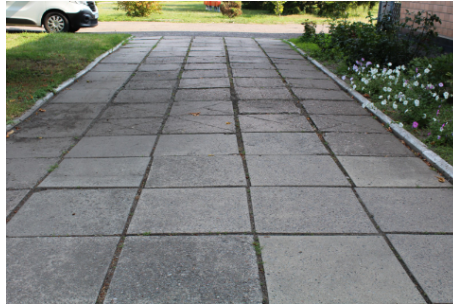
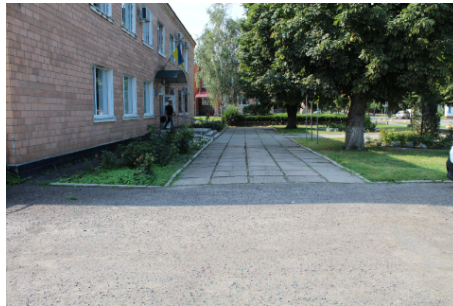
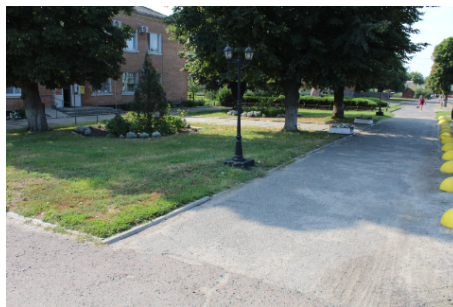
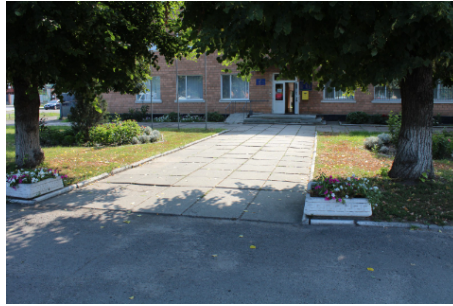
**4) ширина входу на прилеглу територію та ширина дверей, хвірток (за наявності) становить не менше ніж 0,9 метра у просвіті**

Критичність висока

Так

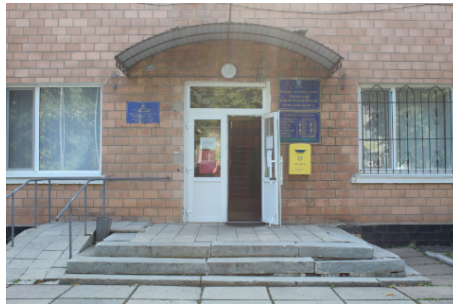
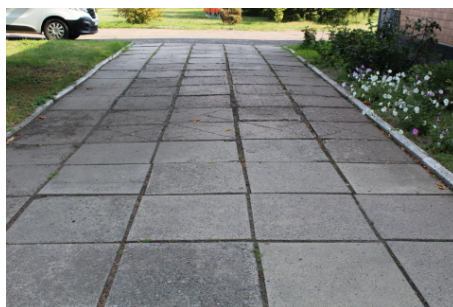
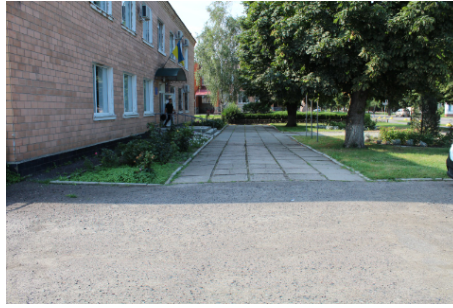
**5) ширина пішохідних доріжок із зустрічним рухом становить не менше ніж 1,8 метра**

Критичність висока

Так

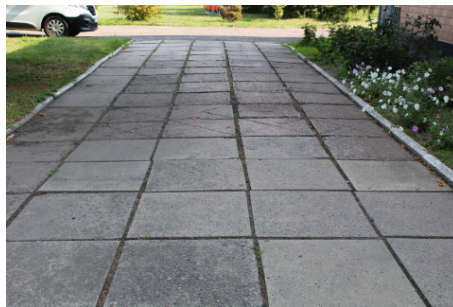
**6) покриття пішохідних доріжок, тротуарів і пандусів рівне (без вибоїн, без застосування як верхнього шару покриття насипних або крупноструктурних матеріалів, що перешкоджають пересуванню осіб з інвалідністю на кріслах колісних або із милицями)**

Критичність висока

Ні

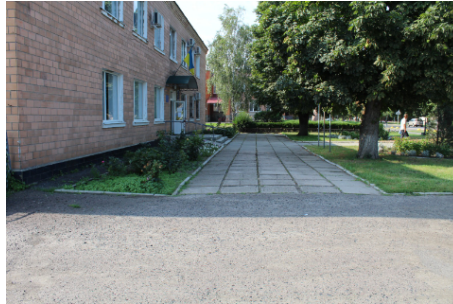
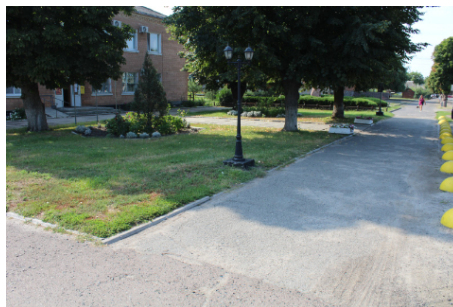
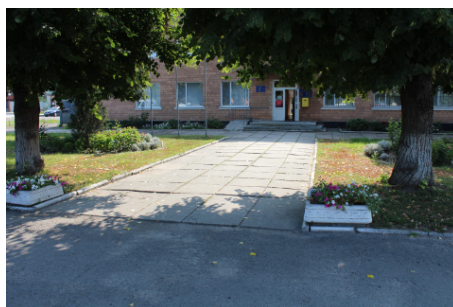
**7) пішохідні доріжки, що перетинаються, поєднані на одному спільному рівні, на таких доріжках відсутні перешкоди (антипаркувальні елементи, клумби, бордюри тощо)\***

Критичність висока

Так

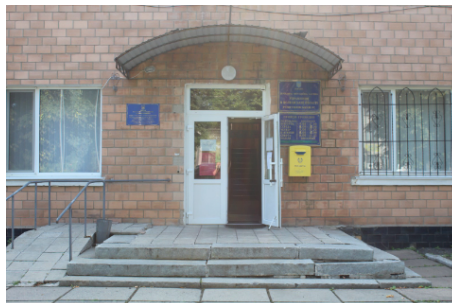
**9) на прилеглий території та/або шляхах руху відсутні сходи або наявні сходи і пандус, а за необхідності — підймальні платформи, вертикальні підйомники тощо\***

Критичність висока

Ні

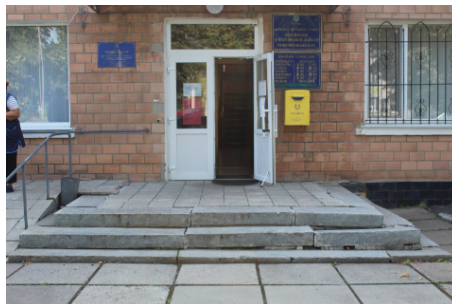
**11) усі сходи в межах одного маршу однакові за формою, шириною і висотою підйому сходинок, а також мають контрастне маркування кольором першої та останньої сходинки (ширина маркування горизонтальної площини ребра — не менше ніж 10 сантиметрів, вертикальної — не менше ніж 5 сантиметрів)\***

Критичність висока

Ні

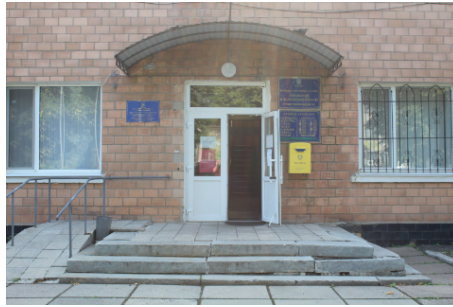
**1) наявна зовнішня тактильна табличка, що містить основну інформацію про будівлю або споруду, найменування, години роботи, розміщена праворуч від входу на висоті 1,2—1,5 метра на стіні або в іншому місці залежно від архітектурних особливостей вхідної групи\***

Ні

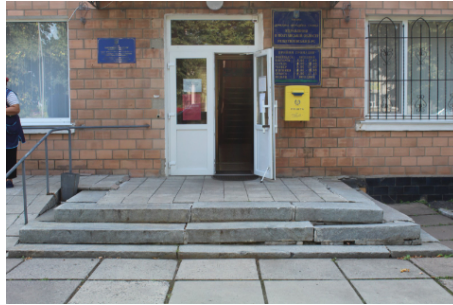
**6) двері облаштовані спеціальним пристосуванням для фіксації дверних стулок у положенні “відчинено”\***

Так

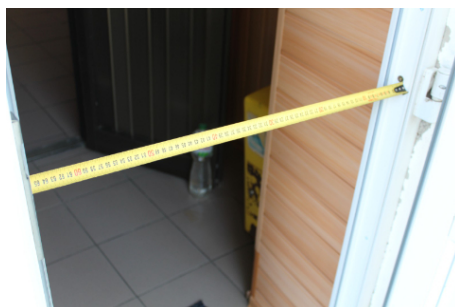
**8) ширина дверних отворів становить не менше ніж 0,9 метра у просвіті\***

Критичність висока

Ні

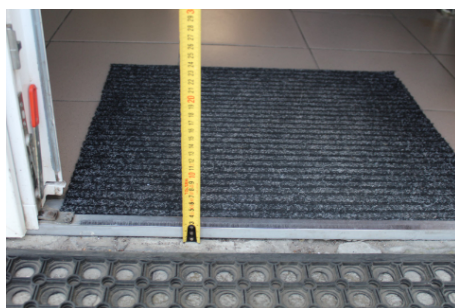
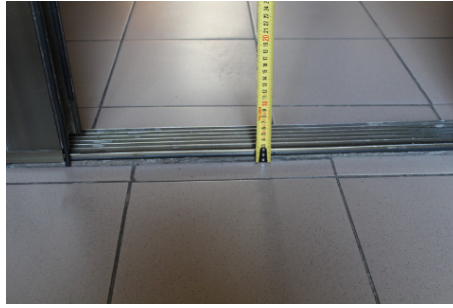
**9) відсутні пороги, а за наявності — висота кожного елемента порога не перевищує 2 сантиметрів, кути порогів заокруглені, у разі, коли елементи порога перевищують 2 сантиметри, між горизонтальними ділянками підлоги влаштовані скоси або пандус\***

Критичність висока

Так

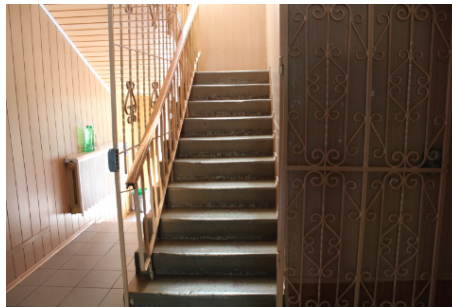
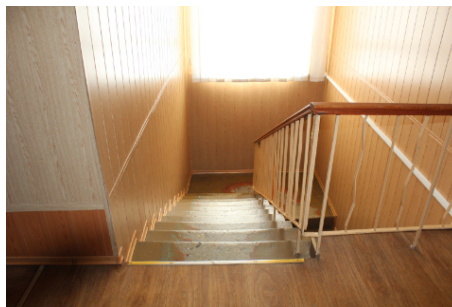
**1) на шляхах руху осіб з інвалідністю відсутні сходи або наявні сходи і пандус, а за необхідності — підймальні платформи, вертикальні підйомники тощо\***

Критичність висока

Ні

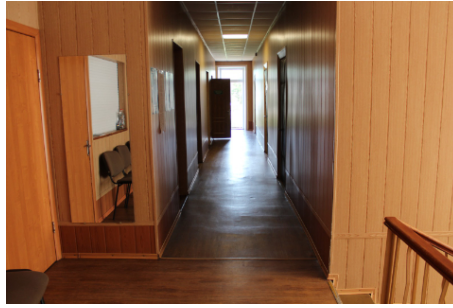
**21) ширина вільного від перешкод шляху руху в коридорах, приміщеннях, галереях становить не менше ніж 1,8 метра — за умови зустрічного руху\***

Критичність висока

Ні
